Sicherheitshinweis: AustriAlpin COBRA Schnallen - Courtesy Safety Notice: AustriAlpin COBRA Buckles

# AustriAlpin COBRA®-Schnallen - COBRA® buckles

# Sicherheitshinweis: AustriAlpin COBRA®-Schnallen

# Courtesy Safety Notice: AustriAlpin COBRA® buckles

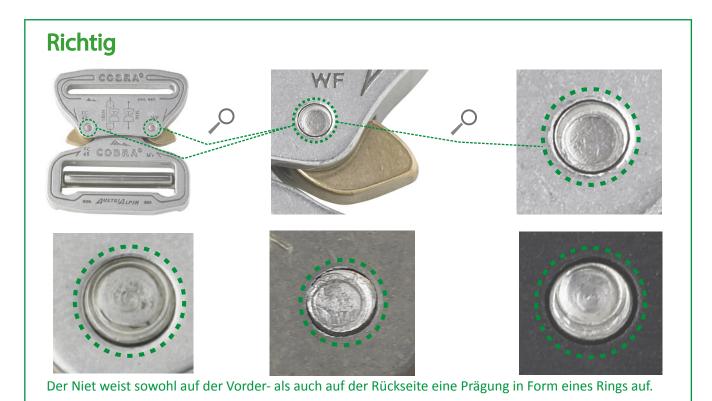
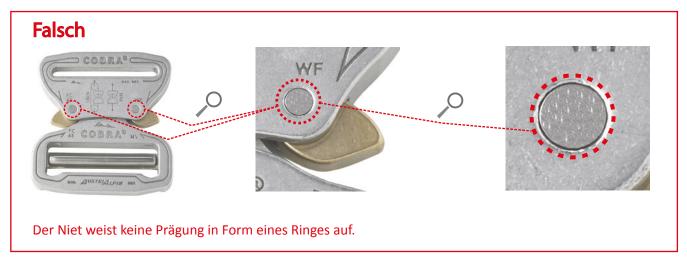
wir haben festgestellt, dass bei einem extrem kleinen Anteil der COBRA®-Schnallen weibliche Teile vorhanden sein können, an denen die Nieten nicht verpresst sind. Konkret wurde eine Schnalle aus zwei Millionen gefunden.

Durch die nicht verpressten Nieten können sich die Clips lösen. Alle Versionen und Größen der COBRA®-Schnallen können betroffen sein. Da die 100%ige Funktion, Leistung, Qualität und Sicherheit unserer Produkte oberste Priorität für uns hat, bitten wir alle Kunden und Endbenutzer der COBRA® -Schnallen folgende **Sichtprüfung** durchzuführen:

Wenn Sie bemerken, dass eine Schnalle NICHT genietet ist, oder wenn Sie irgendwelche Bedenken haben, STOPPEN Sie die NUTZUNG des Produkts umgehend

Nehmen Sie keine Änderungen an den Nieten durch mechanische Maßnahmen vor.

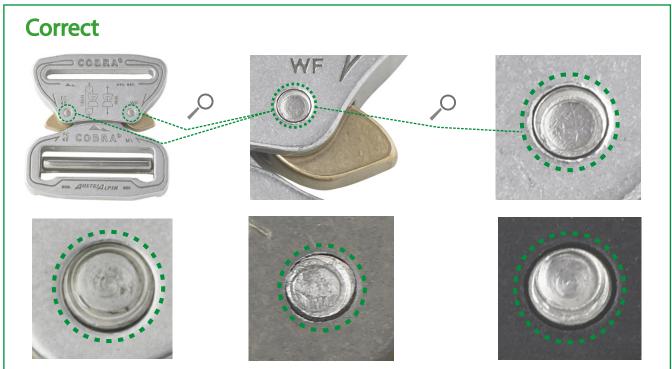
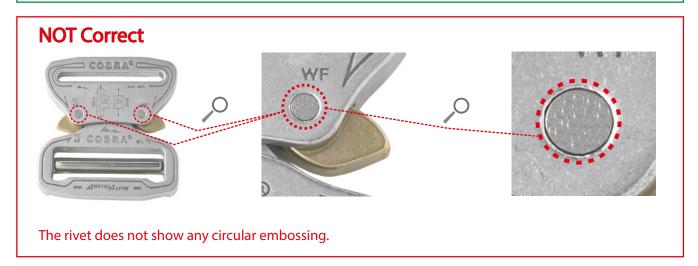
it has come to our attention that in an extremely small quantity (0.0000005% = 1 out of 2 million) of COBRA® buckles there may exist parts where the rivets have **not** been **press fixed**.

This results in the rivets being loose and the release clips detach. COBRA® buckles in all different versions and sizes can be affected. As we are dedicated to the 100% function, performance, quality and safety of our products, we ask all our clients and end users of COBRA® buckles to **do a visual check**:

The rivet shows an embossing in the form of a ring on both the front and back sides of the rivet. Do not manipulate the rivets by mechanical action.

If you notice a buckle that is NOT riveted or you do have any concerns, STOP USING the product immediately and get in contact with us: **office@austrialpin.at** or via phone **+43 522 56 52 48**We would like to apologize for the inconvenience and are kindly asking for your understanding.
