## Sicherheitshinweis: AustriAlpin COBRA®-Schnallen

Fulpmes, 14. Januar 2016

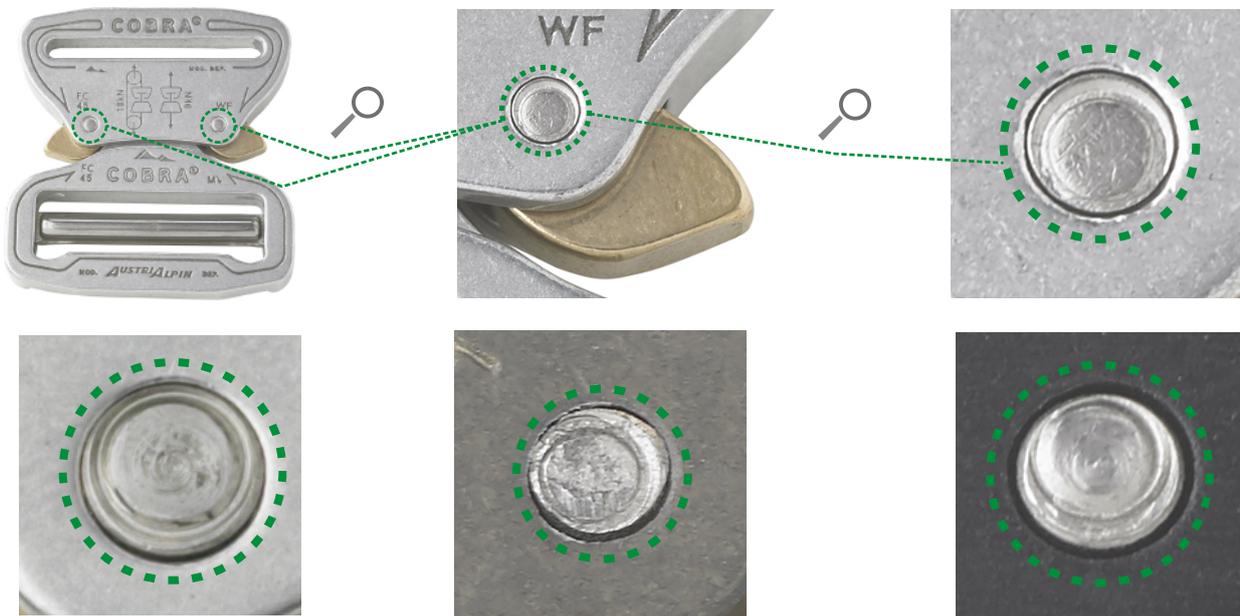
### Richtig

Der Niet weist sowohl auf der Vorder- als auch auf der Rückseite eine Prägung in Form eines Ringes auf.  
Nehmen Sie keine Änderungen an den Nieten durch mechanische Maßnahmen vor.

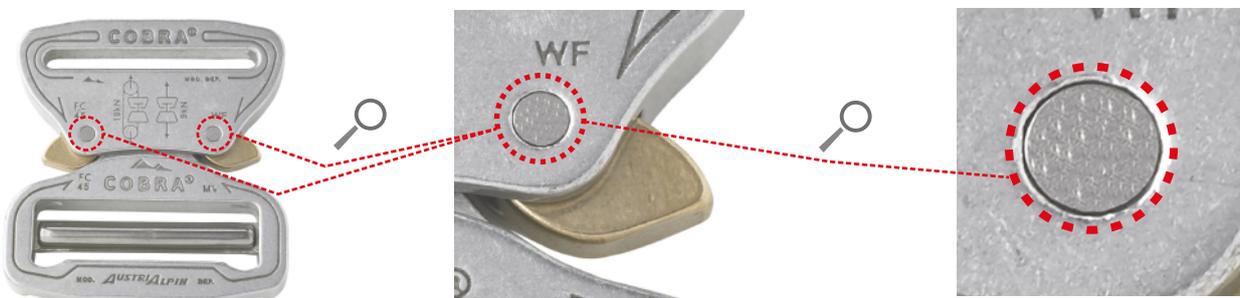
### Falsch

wir haben festgestellt, dass bei einem extrem kleinen Anteil der COBRA®-Schnallen weibliche Teile vorhanden sein können, an denen die Nieten nicht verpresst sind. Konkret wurde eine Schnalle aus zwei Millionen gefunden.

Durch die nicht verpressten Nieten können sich die Clips lösen. Alle Versionen und Größen der COBRA®-Schnallen können betroffen sein. Da die 100%ige Funktion, Leistung, Qualität und Sicherheit unserer Produkte oberste Priorität für uns hat, bitten wir alle Kunden und Endbenutzer der COBRA® -Schnallen folgende **Sichtprüfung** durchzuführen:

Der Niet weist keine Prägung in Form eines Ringes auf.

Wenn Sie bemerken, dass eine Schnalle NICHT genietet ist, oder wenn Sie irgendwelche Bedenken haben, STOPPEN Sie die NUTZUNG des Produkts umgehend

und wenden Sie sich an uns: [office@austrialpin.at](mailto:office@austrialpin.at) oder per Telefon +43 522 56 52 48
