INSPEKTIONSAUFFORDERUNG

3M™ PROTECTA® Rebel Seil-Höhensicherungsgeräte

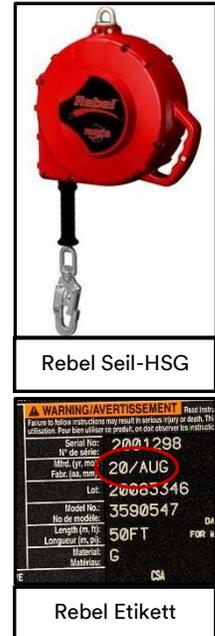
Schritt 1: Ermitteln Sie das auf dem Etikett des Rebel Seil-HSG angegebene Herstellungsdatum (siehe Bild rechts). Liegt das Herstellungsdatum des Seil-HSG zwischen 10.19 (Oktober 2019) und 02.20 (Februar 2020), fahren Sie mit Schritt 2 fort. (Bitte beachten Sie, dass ungeachtet des Herstellungsdatums alle Seil-HSGs vor jeder Verwendung und jährlich von einer sachkundigen Person gemäß Gebrauchsanweisung inspiziert werden sollten).

Schritt 2: Ziehen Sie ruckartig am Seil, um sicherzustellen, dass das Seil-HSG einrastet. Gemäß der Gebrauchsanweisung „Prüfen Sie, dass das Gerät einrastet, wenn das Seil ruckartig gezogen wird. Das Blockieren sollte unmittelbar und ohne Rutschen erfolgen.“ Wenn das Seil-HSG ordnungsgemäß blockiert und alle anderen Aspekte der Inspektion vor dem Gebrauch gemäß der Bedienungsanleitung erfüllt, kann das Seil-HSG verwendet werden. (Eine vollständige Liste der Inspektionskriterien finden Sie in der für Ihre Region gültigen Bedienungsanleitung unter www.ProtectaRebellInspect.com). Wenn Sie feststellen, dass Ihr Seil-HSG nicht einrastet, mustern Sie das Protecta® Rebel Seil-HSG sofort aus. Wenden Sie sich bitte an unseren Kundendienst unter +33 (0) 4 83 58 08 08 oder senden Sie uns eine E-Mail an informationfallprotection@mmm.com und wir werden das Seil-HSG gemäß unserer Standardgarantie prüfen und reparieren/ersetzen lassen.
