## WICHTIGE INFORMATIONEN ZUM SICHERHEITSRÜCKRUF OMNI-BLOCK P54 1,1"

Rückrufmeldung für Omni-Block 1.1" Varianten mit Seriennummer von 20050xxx bis 22304xxx:

Bei einer begrenzten Anzahl von 1,1"-Omni-Block Umlenkrollen und den dazugehörigen Varianten ist die Madenschraube die den Sicherungsknopf (Push Button) der Seitenplatte in Position hält möglicherweise nicht ausreichend gesichert. Wenn sich der Knopf löst, kann sich die Seitenplatte öffnen, so dass das Seil herausfallen kann, was zu schweren Verletzungen oder zum Tod führen kann. Es wurde festgestellt, dass bei einer kleinen Anzahl von Umlenkrollen, die zwischen Februar 2020 und Oktober 2022 hergestellt wurden, die Madenschraube des Push Buttons möglicherweise nicht mit einer ausreichenden Gewindesicherung oder Kleber versehen waren, so dass sich die Madenschraube lösen konnte. Unter normalen Umständen ist entweder die Gewindesicherung oder der Kleber ausreichend, um die Madenschraube zu sichern und dieses Problem zu verhindern.

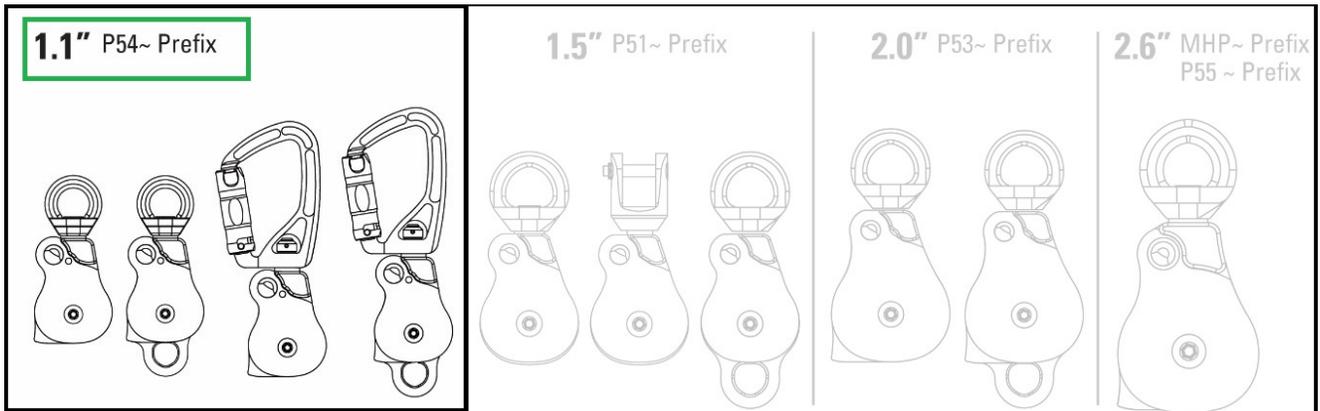
### rock exotica 1.1" Omni-Block Varianten

Modellnummer	Beschreibung
P54	Omni-Block 1.1" (einzeln)
P54-B	Omni-Block 1.1" (Einfach/Schwarz)
P54 D	Omni-Block 1.1" (doppelt)
P54 D-B	Omni-Block 1.1" (doppelt/schwarz)
P54 SB-B	Omni-Block 1.1" SwivaBiner Top Single/Schwarz)
P54 D SB-B	Omni-Block 1.1" SwivaBiner Top (doppelt/schwarz)

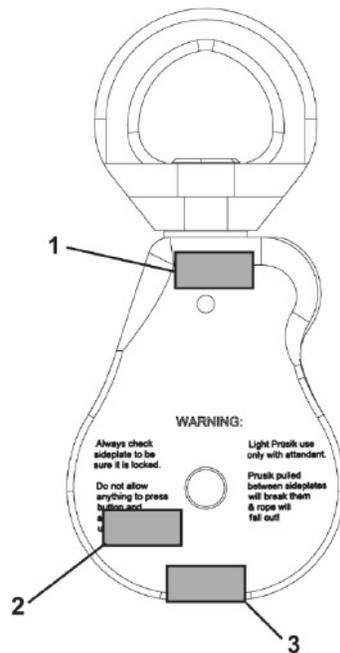
### Seriennummern Format

**2 2 0 0 1 X X X X X**

Jahr

Tag der  
Produktion

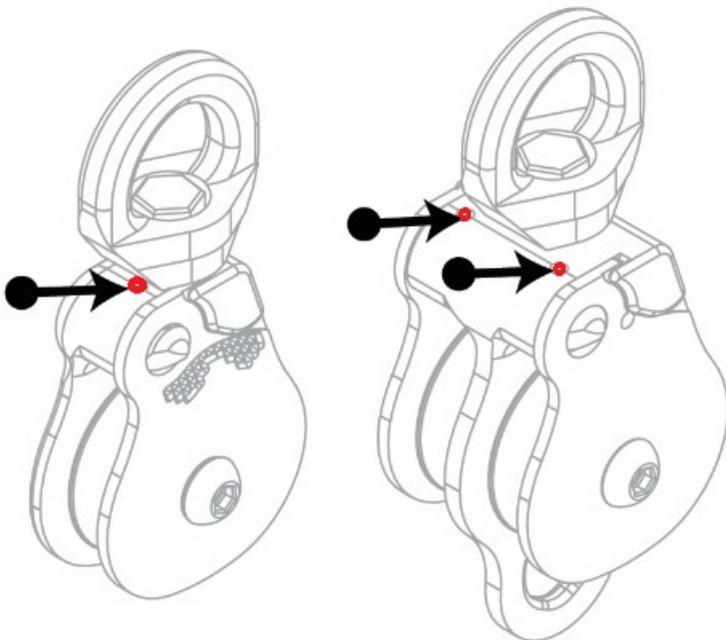
**Position der Madenschraube**

- a) Ermitteln Sie die Position der Madenschraube(n) an Ihrem Omni-Block.
- b) Vergleichen Sie die Bilder in den Prüfkriterien mit Ihrem Omni-Block.
- c) Befolgen Sie die Inspektionsanweisungen, um festzustellen, ob Sie Ihren Omniblock zur zusätzlichen Inspektion durch rock exotica und ggf. zur Reparatur einschicken müssen.

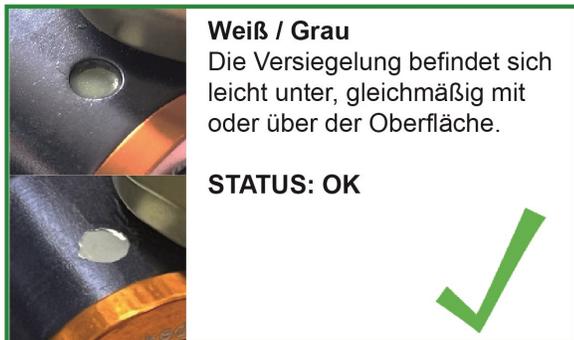
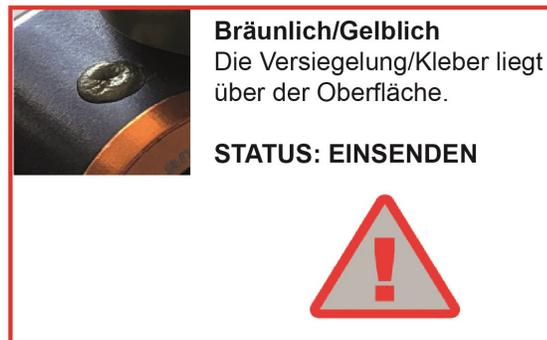
## Inspektionskriterien von 2018 bis heute

Die nachstehenden Prüfkriterien gelten für Omni-Blöcke, die von 2018 bis zum aktuellen Datum hergestellt wurden.

Die Seriennummer für diesen Zeitraum beginnt mit **18001xxx**.

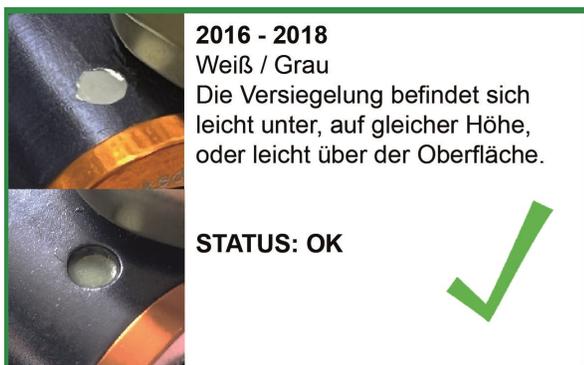
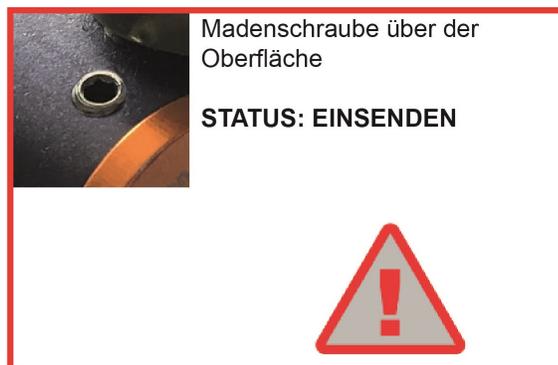
## Inspektionskriterien vor 2018

Die nachstehenden Prüfkriterien gelten für Omni-Blöcke, die vor 2018 hergestellt wurden. Die Seriennummer, die diesem Zeitraum entspricht, umfasst alle Herstellungsdaten an oder vor **17365xxx**.

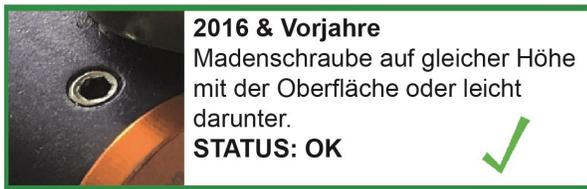
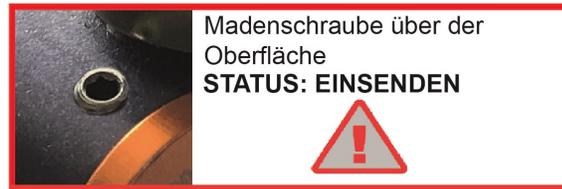
## Inspektionskriterien vor 2016

Die nachstehenden Prüfkriterien gelten für Omni-Blöcke, die vor 2016 hergestellt wurden. Die Seriennummer, die diesem Zeitraum entspricht, umfasst alle Herstellungsdaten an oder vor **15365xxx**.

Omni-Blöcke vor 2016 wurden auf eine etwas andere Weise hergestellt. Die Madenschraube hat eine Gewindesicherung, aber keine sichtbare Versiegelung oder Kleber. Die korrekte Position der Madenschraube ist die gleiche wie bei allen späteren Omni-Blöcken. Sie sollte leicht unterhalb der Oberfläche sein (siehe Bilder).

Wenn Ihre Madenschraube nicht unter der Oberfläche ist, senden Sie den Omni-Block bitte an uns zurück und wir werden ihn reparieren.
